Conegut popularment com a castell de Rocafort, les restes que trobem al cim del turó d'aquest nom corresponen de fet a un monestir benedictí fundat el 1042 pels senyors de Castellvell de Rosanes, Bonfill i Sicarda, amb la voluntat de fer-lo el panteó de la nissaga.

## UN ITINERARI PER A LA VISITA

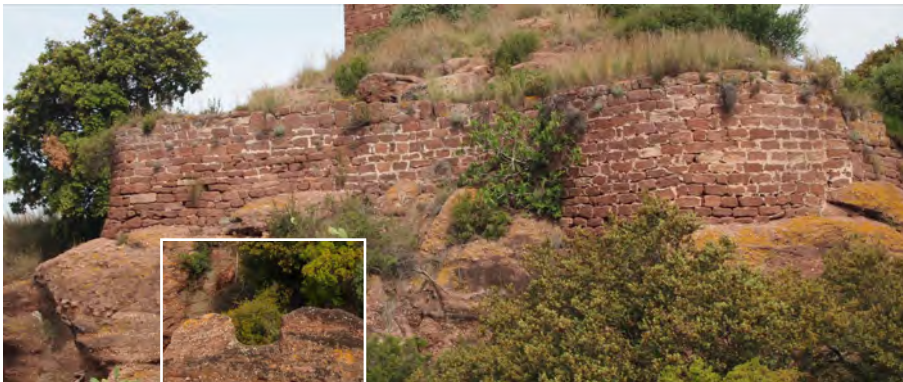
▲ Vista exterior de la muralla i l'accés original, al punt 5.

Situats al punt **5** ens trobem davant l'estructura de fortificació més potent del recinte format per una torre de planta circular de 6,7 m de diàmetre exterior i 2,1 m d'interior, i un parament de muralla, amb tres grans espitlleres, que arriba a assolir un gruix de pràcticament 2 m. La potència de la fortificació en aquest indret es justifica pel fet no solament de ser el punt més vulnerable del turó de Rocafort, sinó també perquè era precisament el punt d'entrada i d'accés original. A l'exterior, just al peu de la torre, es conserva el retall a la roca que permetia accedir a una passera de fusta, formada per tres bigues, de les quals encara podem veure els encaixos a la roca.

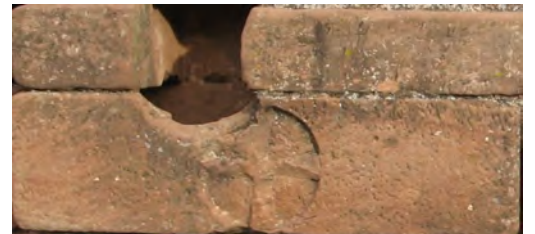
▲ Una de les tombes presents a Sant Genís, decorada amb la creu que es va interpretar al segle XVIII com a pertanyent als Templers. En realitat es tracta d'un monestir benedictí, sense relació amb aquell orde militar.

El monument ha estat envoltat de llegenda, almenys des del segle XVIII, considerant que es tractava d'una fortificació dels templers. Una llegenda bastida a partir de considerar, equivocadament, que les creus que decoren els sarcòfags encastats al mur lateral de l'església corresponien a aquest orde.

El tram final de la visita se centra en l'església i el seu entorn, començant pel punt **9**. Aquí veiem un espai lliure de construccions, de forma poligonal irregular, a tocar de la porta lateral de l'església al costat de migdia, just on es conserven diversos sarcòfags encastats al mur, en el que havia estat un espai semicobert, a manera de claustre. Aquest claustre pel seu costat oest està limitat per una roca retallada que encara té restes de l'arrebossat que la recobria, i d'un empedrat.
